ACTA DE SESIÓN EXTRAORDINARIA N° 005-2022**SESIÓN EXTRAORDINARIA DE LA COMISIÓN DE DIRECCIÓN TRANSITORIA DE EPS SEDA HUÁNUCO S.A.**

Plan Maestro Optimizado

2022-2051

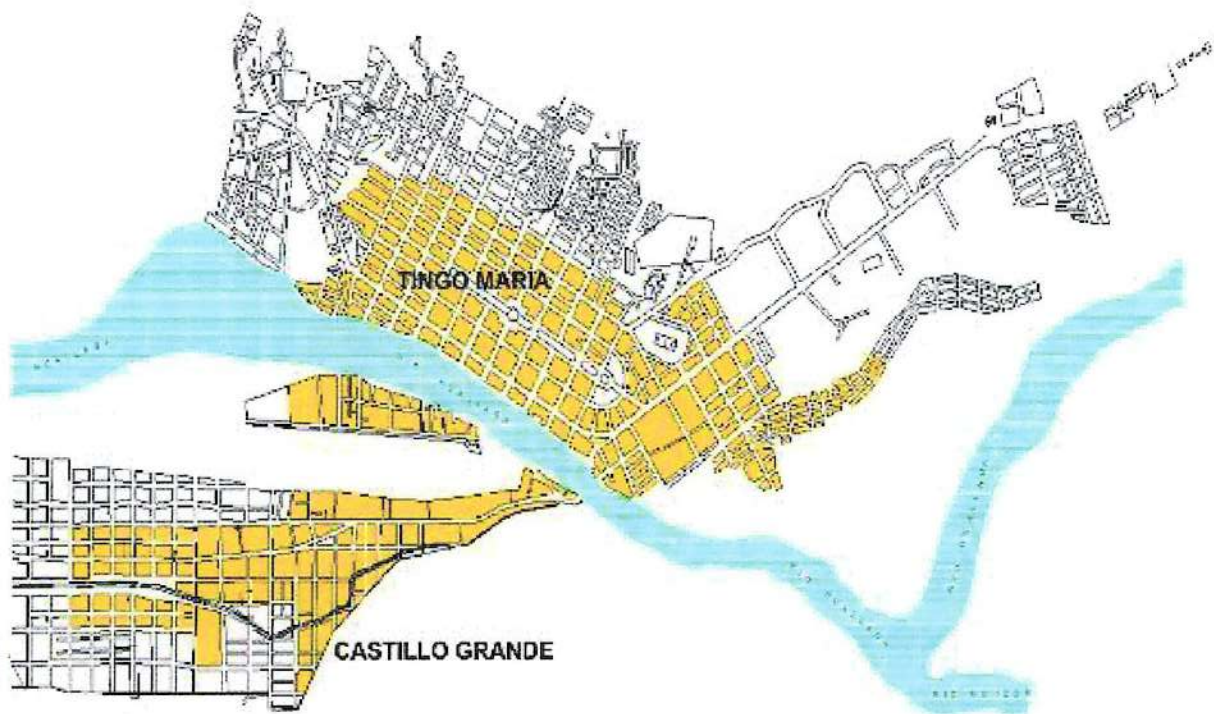
DISTRIBUCIÓN ESPACIAL DE LA POBLACIÓN

En la imagen antes presentada, podemos observar el espacio geográfico donde la EPS suministra los servicios de agua potable y alcantarillado a través de una conexión domiciliaria, en el cual, el número de conexiones totales de agua potable a junio del 2022 es de 9,267. Mientras que, el número de conexiones de alcantarillado es de 6,791; distribuidos en los sectores 1 (Tingo María) y 2 (Castillo Grande), para una población urbana total de 66,290 habitantes. Es preciso señalar que en el Sector 2, solo se suministra el servicio de agua potable.

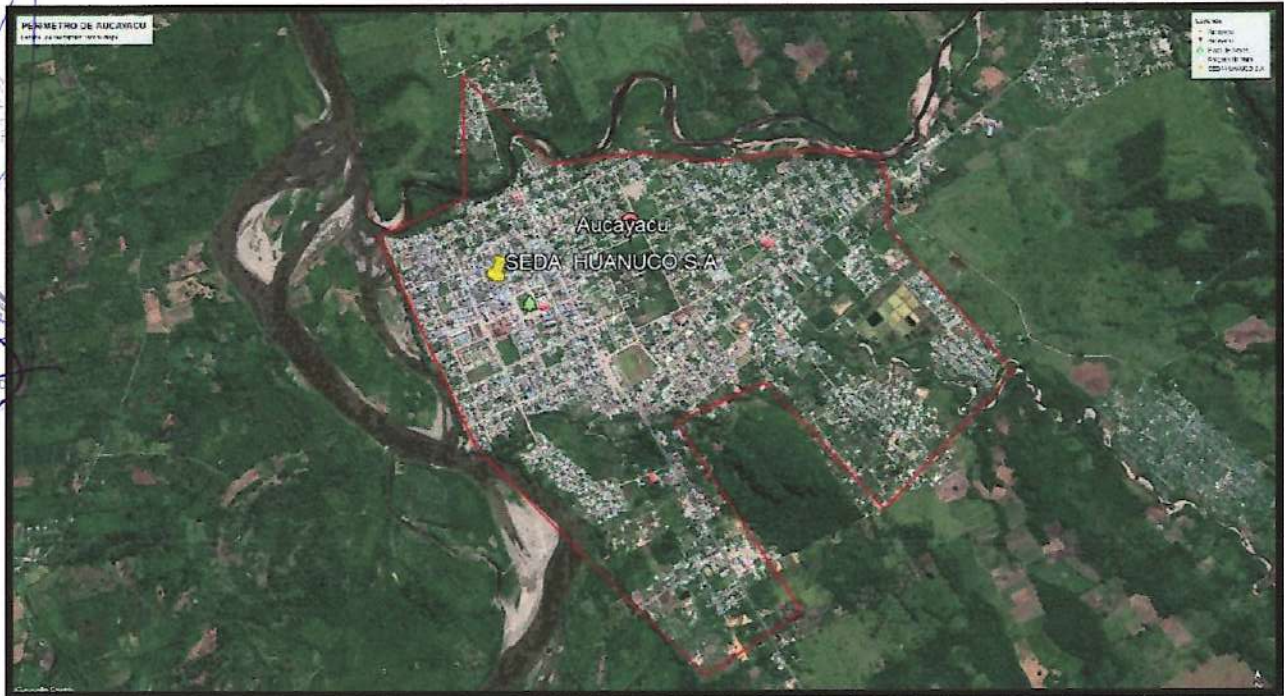
El mapa nos permite observar el espacio geográfico donde la empresa suministra los servicios de agua potable y de alcantarillado a través de una conexión domiciliaria, el número de conexiones totales de agua a junio del 2022 es de 4,216; mientras que, la de conexiones de alcantarillado es de 3,145 distribuidos en los sectores comerciales 1 y 2 para una población servida de 15,160 habitantes para agua y 11,361 habitantes para alcantarillado.

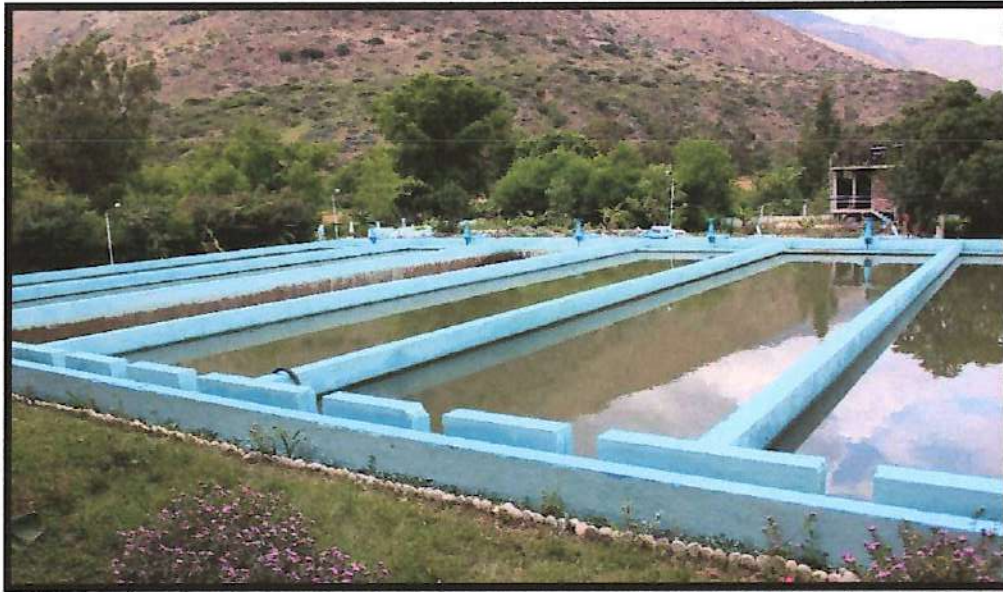
VISTA FOTOGRÁFICA N° 1: Pre Sedimentador de Agua

Cumplen la función de retener la arena, grava y hasta canto rodado de 10 cm de diámetro. Se tiene dificultades con el sistema de lavado; debido a que, no fue diseñado para esta acción.

Tienen deficiencias operativas, al no lograr una adecuada retención de sólidos en suspensión. Se han registrado en ocasiones que el agua que sale de los pre sedimentadores, tiene una turbiedad mayor que el agua que ingresa, incluyendo el de uso agrícola y lavado de la estructura.

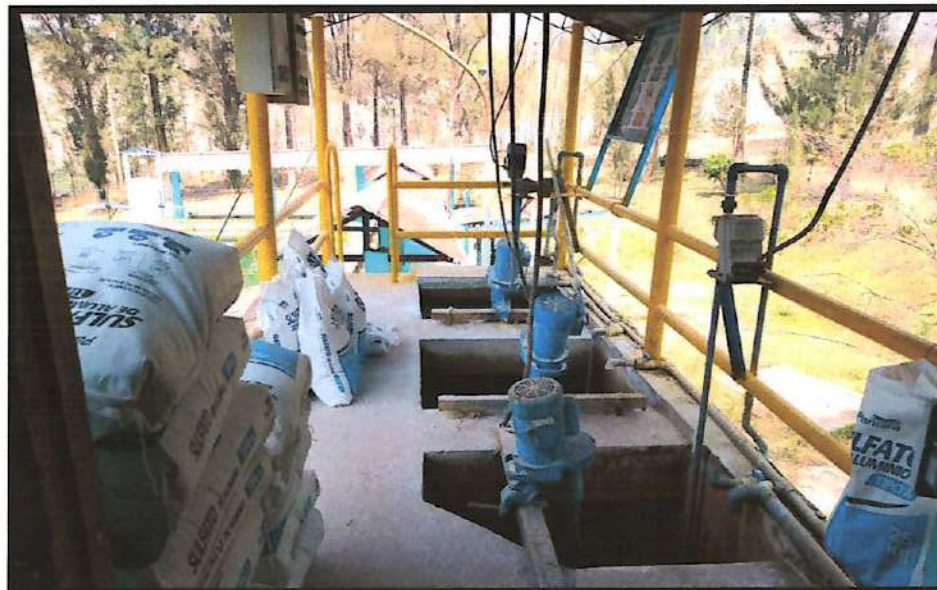
VISTA FOTOGRÁFICA N° 3: Mezcla Rápida

La aplicación del insumo se efectúa en la turbulencia generada por el vertedero rectangular aplicándose por lo general el sulfato de aluminio en este lugar, observándose que, para turbiedades mayores aparte de aplicar en la zona de turbulencia, agregan sulfato, cloruro férrico y polímero catiónico, en diversos puntos del floculador.

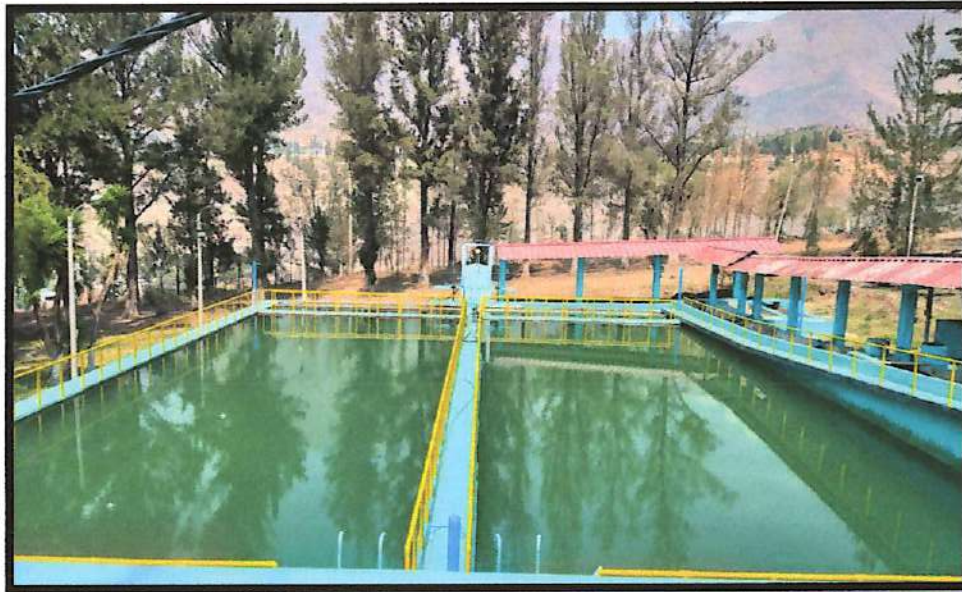
VISTA FOTOGRÁFICA N° 4: Decantador Planta N° 1

Se cuenta con 2 pozas de decantación de los flóculos, registrándose cada dos horas la turbiedad del agua sedimentada, en la salida de la estructura.

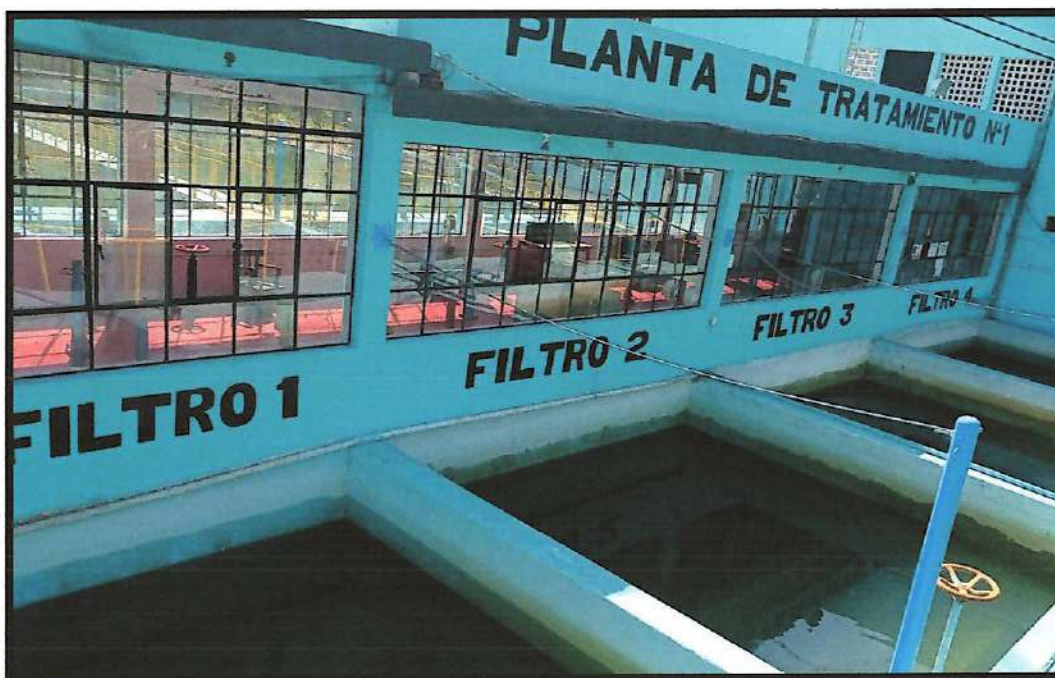
VISTA FOTOGRÁFICA N° 5: Filtros Planta N° 1

Ante el crecimiento de la población, aumenta la demanda de agua, por tal motivo se ha incrementándose la producción de la Planta de Tratamiento N° 1, hasta 205 l/s, sobrecargándose el volumen de tratamiento a los filtros de 45 a 55 l/s en promedio, debido a que no todos los filtros trabajan igual, produciendo agua con una turbiedad que fluctúa de 0.40 a 1.20 NTU.

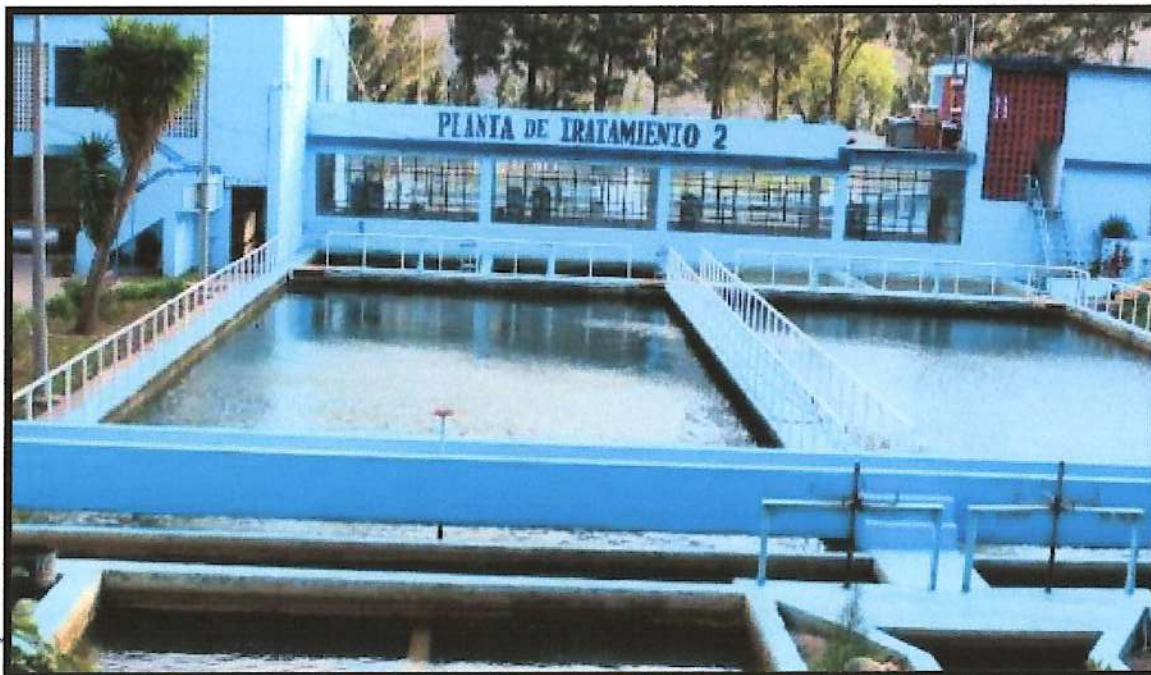
VISTA FOTOGRÁFICA N° 6: Planta de Tratamiento 2

Las estructuras de ingreso y salida en la Canaleta Parshall, instalada en la Planta N° 2, cumplen con las condiciones necesarias, para que esta estructura funcione como un medidor. debido a que el ingreso de agua, se realiza con la descarga directa dentro de la canaleta de la tubería de 20", cuya dirección de flujo es vertical, de abajo hacia arriba, y no se tiene la distancia mínima de 10 anchos de la canaleta aguas arriba.

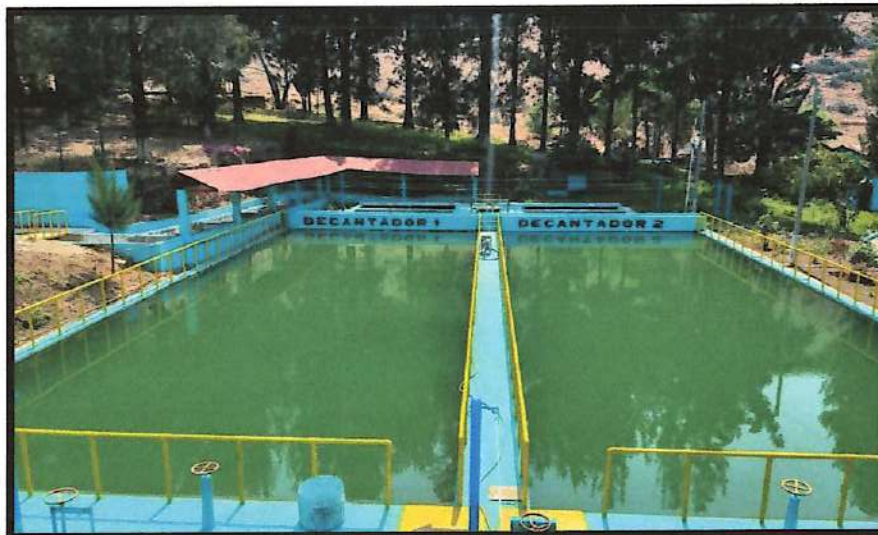
VISTA FOTOGRÁFICA N° 8: Decantadores de la Planta N° 2

La situación actual de estas unidades es similar al funcionamiento que la Planta N° 1, así como las condiciones de operación y funcionamiento de las instalaciones no difieren de la Planta N° 1.

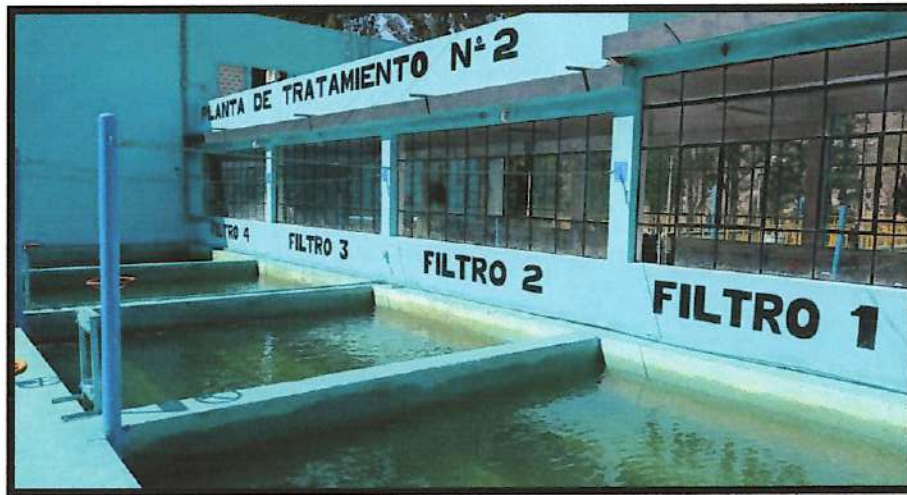
VISTA FOTOGRÁFICA N° 9: Filtros Planta N° 2

La planta de tratamiento cuenta con 4 filtros, con un volumen de producción inicial por cada filtro de 30 litros por segundo, produciendo un agua con valores de turbiedad dentro del rango de 0.15 a 0.30 NTU.

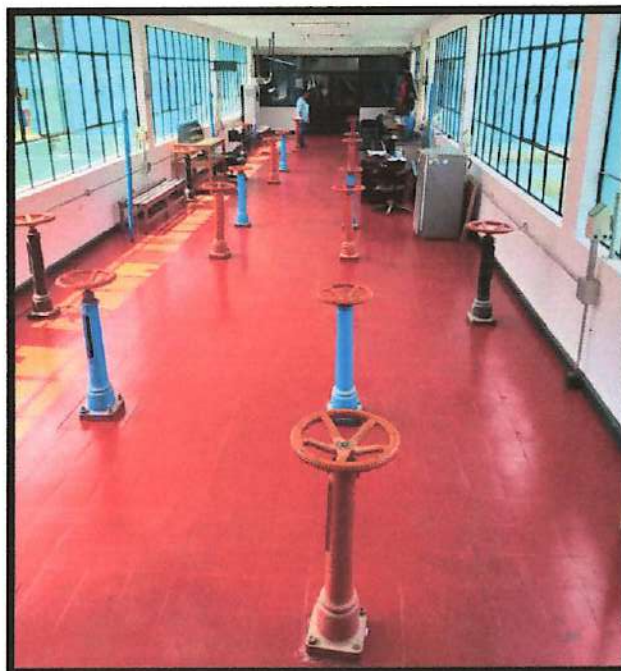
VISTA FOTOGRÁFICA N° 10: Sala de Mandos

En la sala de mandos, se encuentran instalados 8 macro medidores para registrar el agua que produce cada filtro, equipos que están registrando el caudal de producción del filtro.

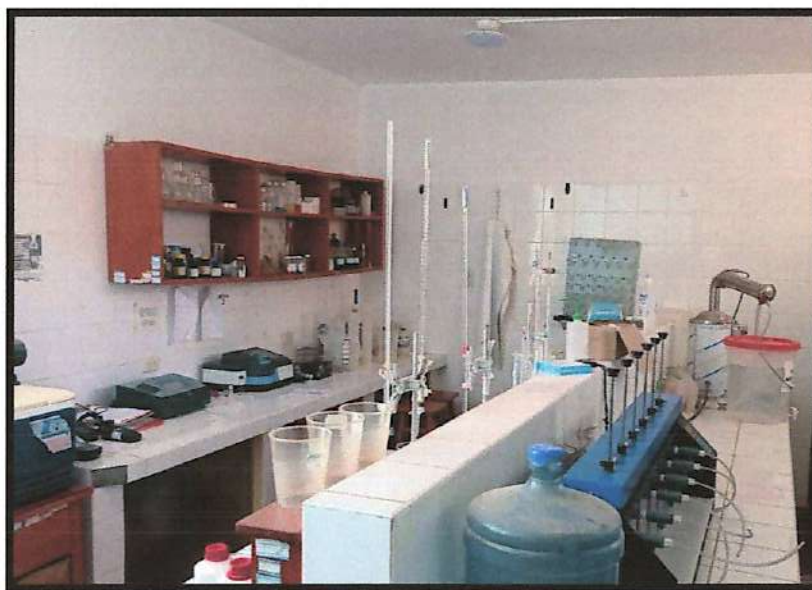
VISTA FOTOGRÁFICA N° 11: Laboratorio de Control de Calidad

Se cuenta con los siguientes equipos: una autoclave, un sistema de filtración, un espectrofotómetro, un microscopio, un pH meter, un conductímetro, un destilador, una balanza analítica, un equipo de jarra y un agitador magnético. Además, se tienen operativos los siguientes equipos de campo: el turbidímetro y un colorímetro.

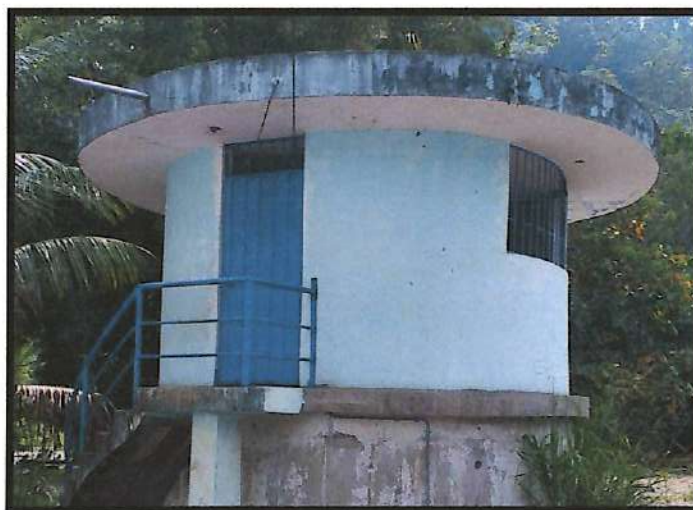
VISTA FOTOGRÁFICA N° 14: Caseta del Caisson de Recarga

Fue diseñado para alimentar a los dos pozos caisson existentes (01 y 02) mediante una tubería de alimentación que se encuentra a 300 m aguas arriba de las estaciones de bombeo, cuyo aporte se efectúa mediante gravedad.

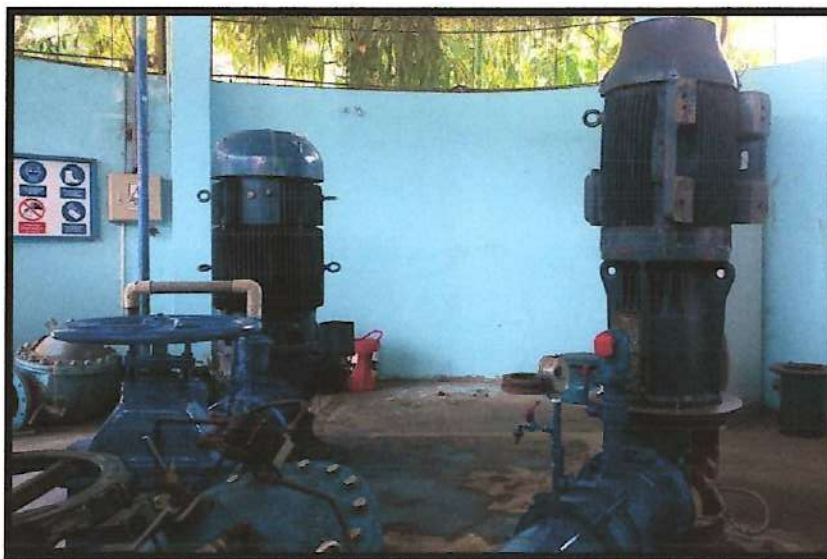
VISTA FOTOGRÁFICA N° 16: Equipo de bombeo Caisson N°02

Electrobomba N° 2: Tiene una electrobomba marca "Delcrosa" de potencia 30 HP., voltaje 220/380/440, Amperaje 76/43.8/38, con capacidad de bombeo de 20 l/s. Abastece al sector de Castillo Grande.

Tablero de Control: Todos los equipos se encuentran funcionando, regularmente, pero es necesario un mantenimiento correctivo en la bomba del caisson nuevo y del antiguo, así como sus respectivos tableros.

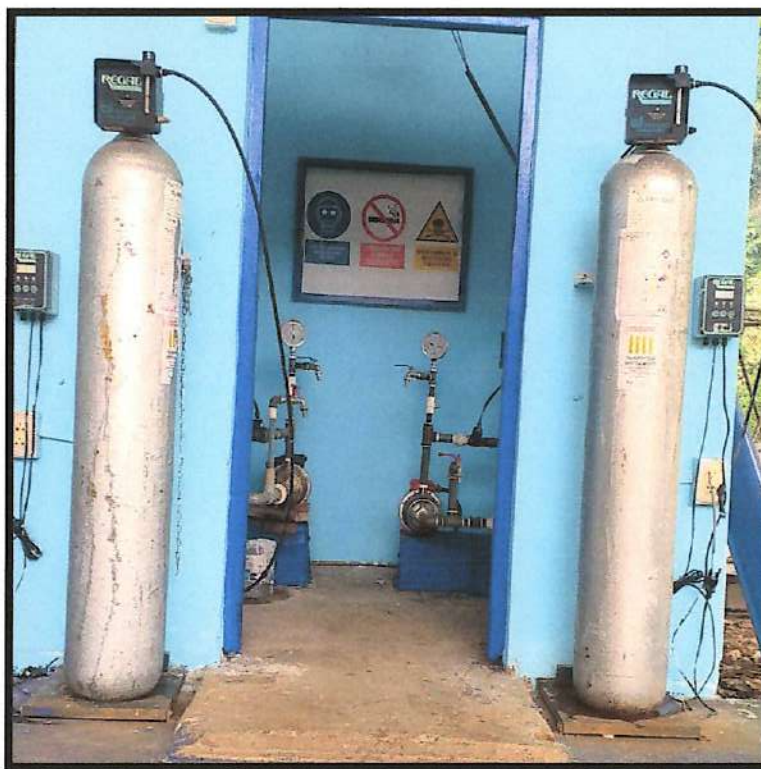
VISTA FOTOGRÁFICA N° 22: Equipo de Clorinación de Caisson N° 2

Los balones de cloro, utilizados son cilindros de 68 kgs, y de una tonelada, a la llegada del producto se descarga manualmente del camión que transporto, no se cuenta con un sistema de izaje y traslado al lugar de trabajo, siendo un peligro de accidente potencial, tanta para el personal que lo manipula y la vecindad, debido a que no se cuenta con equipos de protección para casos de control fuga de cloro gas.

El estado de conservación de estos cloradores es bueno, y se ha observado que los controles de consumo diario de cloro no se realizan por peso debido a que no cuentan con ambientes para su implementación ni balanza apropiada.

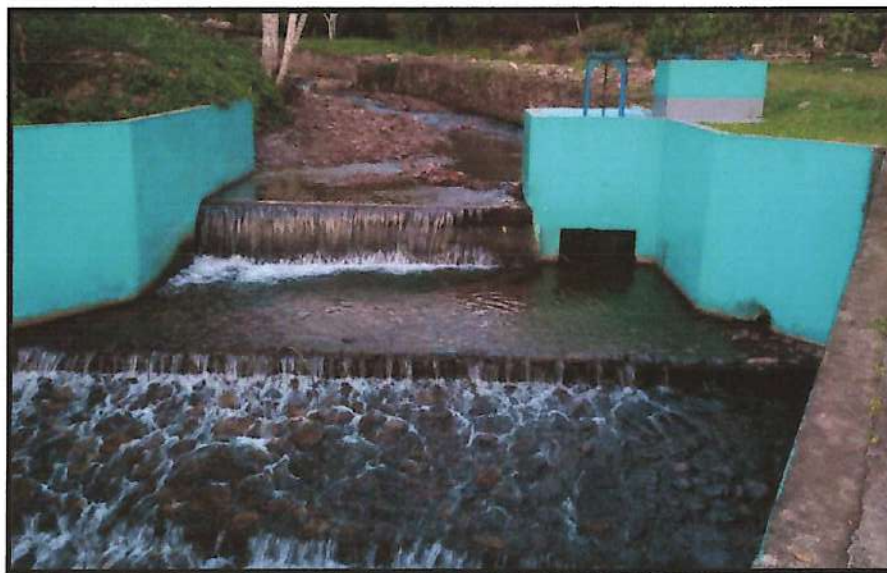
VISTA FOTOGRÁFICA N° 23: Bocatoma de Captación en el río Tigre

Consta de dos muros de encauzamiento colocados a uno y otro extremo del riachuelo aproximadamente de 8.65 m., se encuentran en buen estado de conservación, habiendo sido rehabilitados en el 2019. Así mismo, los gaviones de la margen izquierda aguas arriba de la bocatoma se encuentran deterioradas por las crecidas de la quebrada tigre, debiéndose rehabilitar la estructura antes que falle.

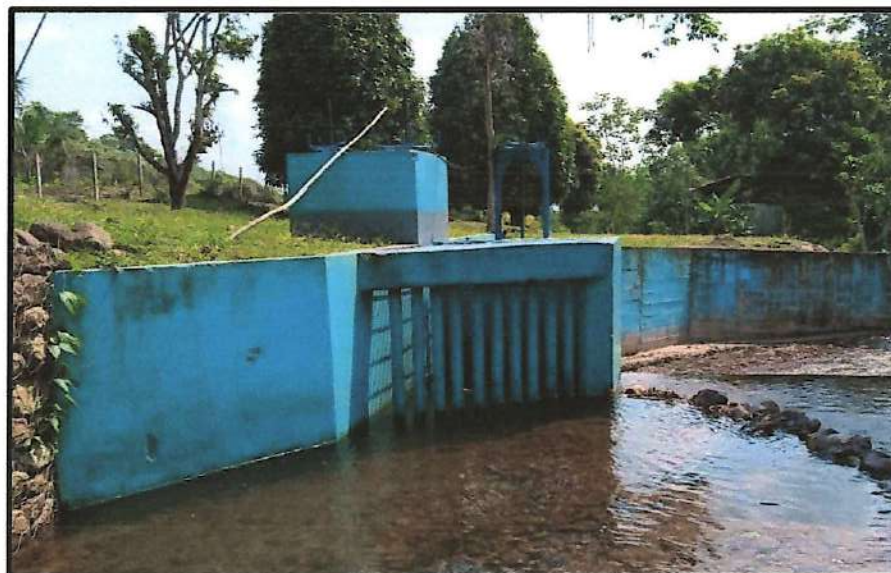
VISTA FOTOGRÁFICA N° 24: Caja de reunión con rejas de 3"

Este canal de aproximación cuenta con una compuerta metálica de 20" x 20" que regulará el ingreso de 45 l/s de agua a la caja de reunión. De la caja de reunión se conduce el agua cruda con tubería de 8" C-5 en longitud de 30 m al Desarenador.

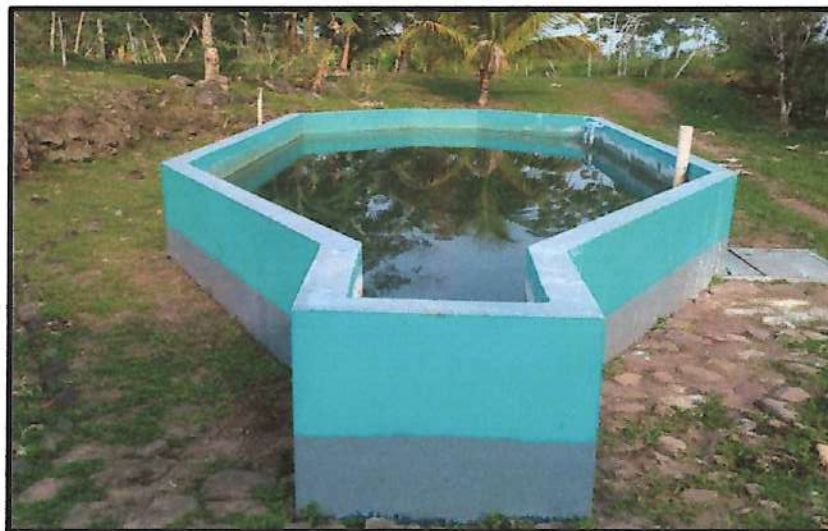
VISTA FOTOGRÁFICA N° 25: Desarenador en Bocatoma de captación

Está ubicado a 80 m debajo de la captación, unidad donde se inicia el tratamiento primario del agua cruda. Es de concreto armado con dimensiones de 1.95 m de ancho x 9.60 m de longitud total y 1.60 m de profundidad. El diseño adoptado es de doble unidad con la finalidad de facilitar la labor operativa cuando se tenga que efectuar la limpieza de una de las unidades en servicio.

Cuenta con dos compuertas de ingreso, la cual regula el caudal requerido por cada una de las unidades de limpieza general, cuya descarga final, con sedimentos del lavado, retornan al río Tigre, abajo del desarenador. Cuenta con 02 válvulas de fierro fundido de 08" de diámetro que sirven para controlar el ingreso y la evacuación del agua cruda que dicha válvula es utilizada mayormente en la limpieza y desinfección del desarenador.

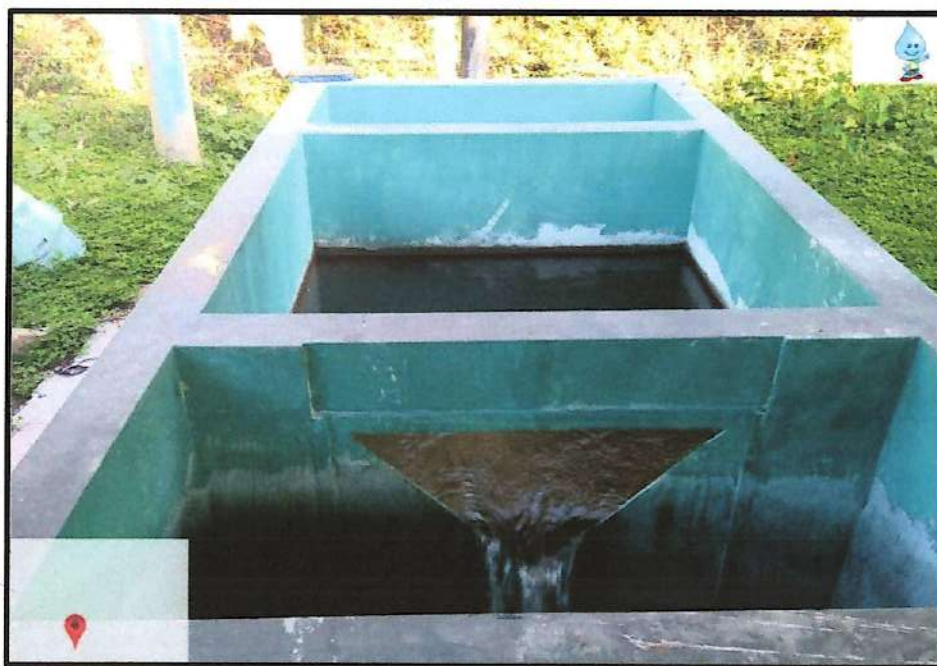
VISTA FOTOGRÁFICA N° 26: Cámara Rompe Presión y Vertedero Triangular

En octubre del 2019, se realizó la instalación de 01 Macromedidor ubicando a 25 m, antes de la cámara de romper presión, en la actualidad la medición del caudal se realiza con estos equipos.

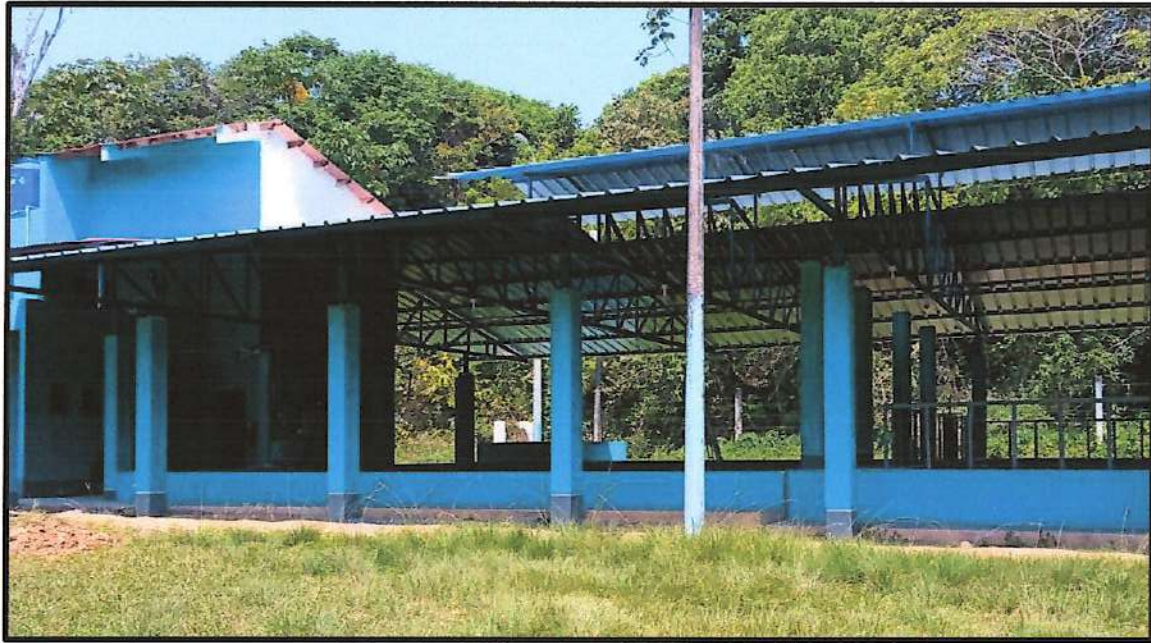
VISTA FOTOGRÁFICA N° 27: Planta de Tratamiento de Aucayacu

El suministro de agua potable para Aucayacu, cuenta con una planta de tratamiento Tipo CEPIS, con una capacidad de diseño de 80 l/s, está ubicada en la cota 644 m.s.n.m.

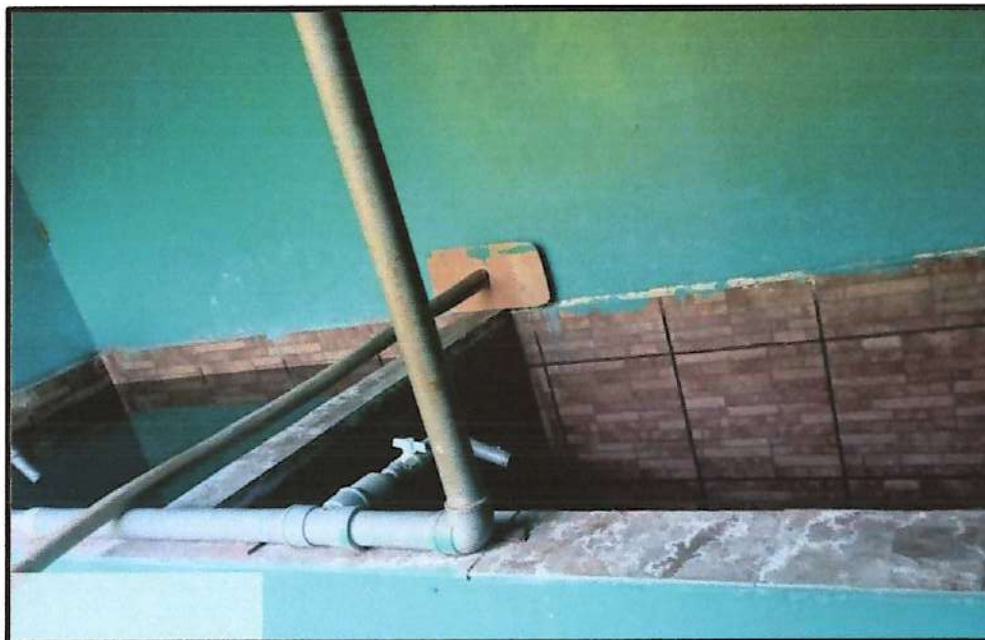
VISTA FOTOGRÁFICA N° 28: Tanque de Solución de Sulfato de Aluminio

La aplicación de Sulfato de aluminio, se efectúa mediante un tanque de nivel constante, cuyo caudal de dosificación es graduado por una llave de paso, previa verificación por parte del operador, de la cantidad de dosis que se requiere.

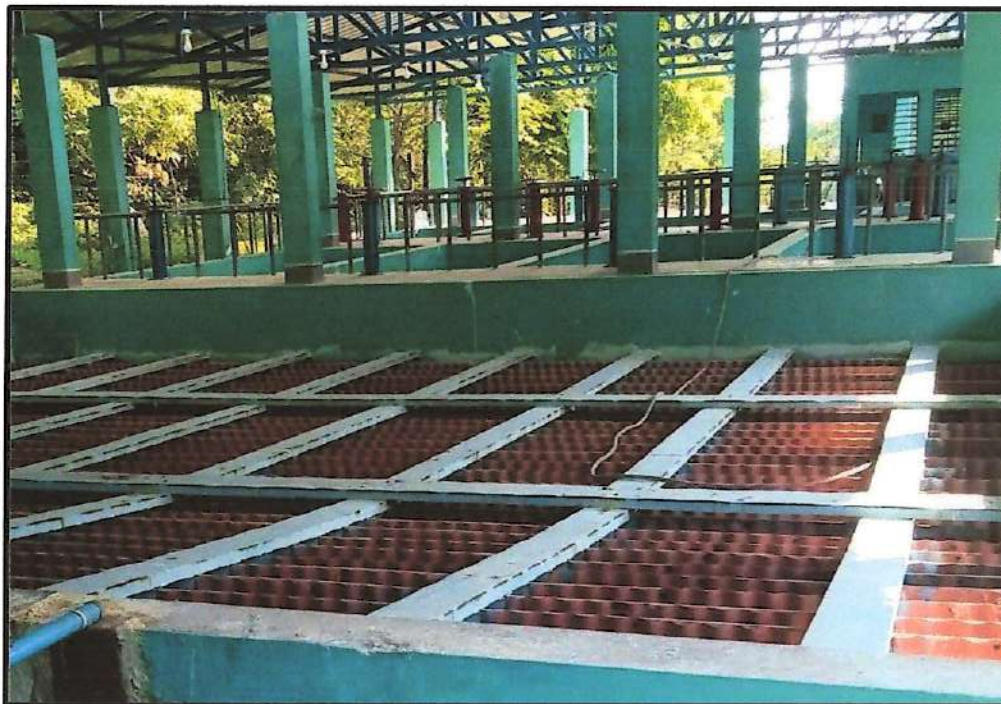
VISTA FOTOGRÁFICA N° 30: Pozo Floculador actual

| PROBLEMAS | SOLUCIONES |
|--|---|
| Los pernos que sujetan las placas se encuentran deteriorados y oxidados por el uso y el tiempo que tienen en funcionamiento. | Cambiar a pernos de plástico que sujetan las placas de eternit para evitar oxido que existe en la actualidad. |
| Las placas de Eternit y las maderas que sujetan estas placas se encuentran deterioradas. | Cambiar las placas de Eternit y las maderas las se encuentran deterioradas. |

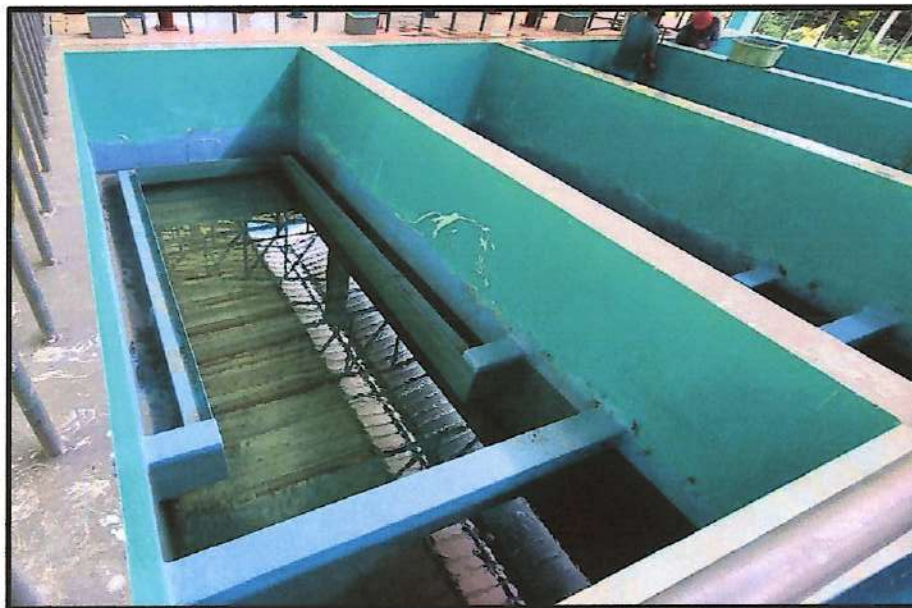
VISTA FOTOGRÁFICA N° 31: Sedimentador con placas laminares

Son cuatro decantadores de concreto armado con canales internos de distribución con un área de 6.10 m de ancho x 12.5 m de largo, actualmente trabajan sin planchas los decantadores. Dos unidades no cuentan con las láminas, por haberse deteriorados con en el tiempo y retirados, además los otros dos decantadores, se han renovado las láminas en el año 2011, con láminas paralelas de vinilo, inclinadas a 60°.

En la Planta de Tratamiento de la Zonal Aucayacu se ha establecido, el estándar de que el proceso de floculación y de sedimentación es el adecuado, cuando la turbiedad residual del agua en la salida del sedimentador, debe de ser igual o inferior a 2 NTU.

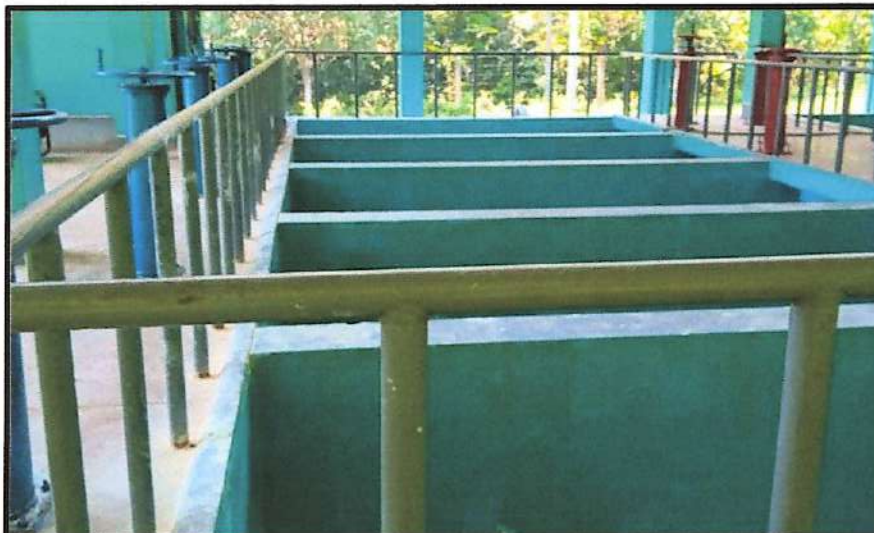
VISTA FOTOGRÁFICA N° 32: Filtros

En la PTAP de Aucayacu, se utiliza como medio poroso la arena soportada por capas de piedras, debajo de las cuales existe un sistema de drenaje, con canaletas prefabricadas, que tienen perforaciones para el paso del agua. El flujo de lavado es vertical ascendente y los filtros se lavan con agua tratada de los otros cuatro filtros, cuando se requiere efectuar la limpieza del filtro colmatado de sedimentos, se cierra la válvula de ingreso al filtro a limpiarse y se apertura la válvula de limpieza, generando el paso del agua, de los otros filtros, de abajo hacia arriba (sistema que se denomina *de auto lavado*).

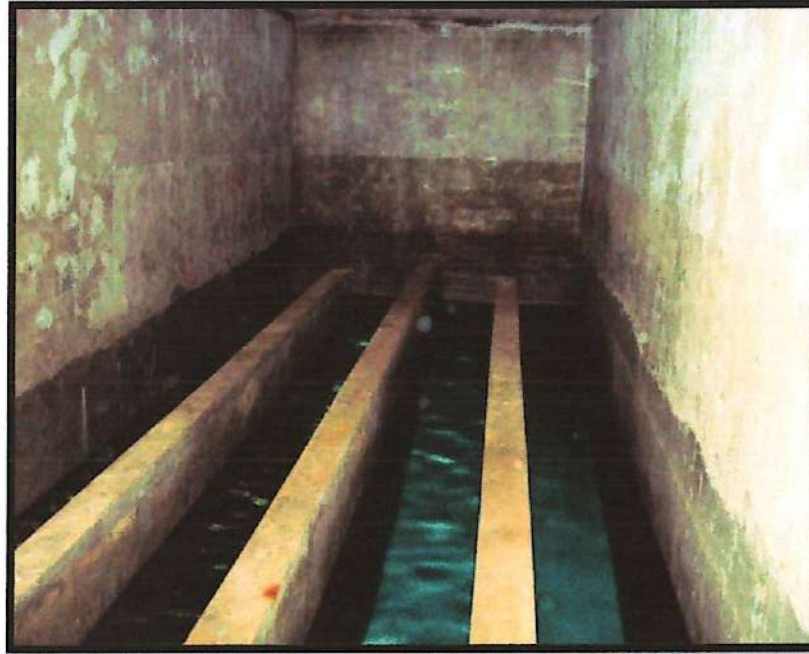
VISTA FOTOGRÁFICA N° 34: Cámara de Mezcla de cloro en salida de filtros

En la salida del agua filtrada, existe una cámara de mezcla, que permite el contacto del cloro con el agua en un tiempo promedio de 30 minutos, tiempo suficiente para que el cloro elimine las bacterias y coliformes, que han pasado por los filtros.

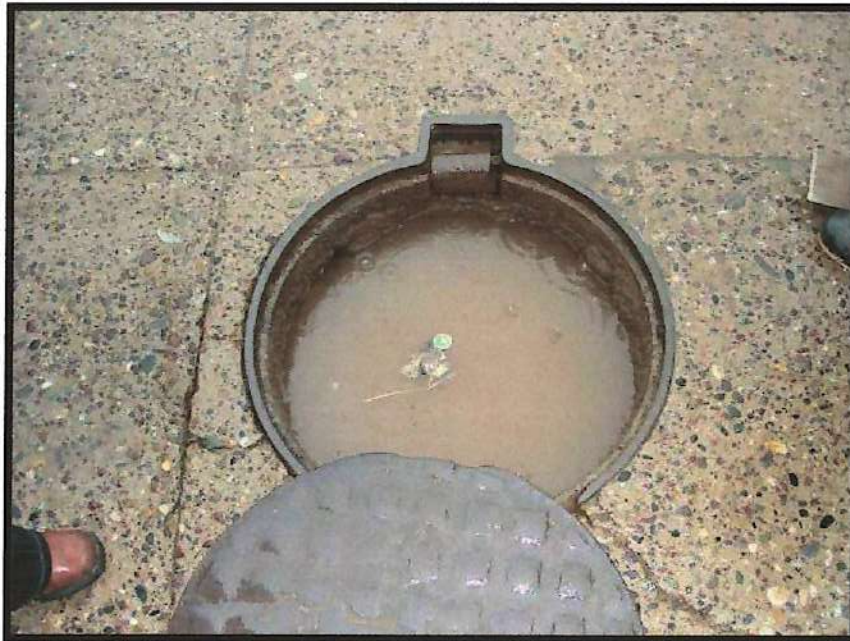
VISTA FOTOGRÁFICA N° 36: Buzón represado en época de lluvia

Cuando llueve muy a pesar que trabajan las tres bombas simultáneamente generan una sobrecarga a la cámara de bombeo y buzones cercanos a la cámara, tal como se muestra en la foto.

| PROBLEMAS | SOLUCIONES |
|--|---|
| Sobrecarga del sistema debido al crecimiento de nuevas conexiones de sectores con fuente propia. | Necesidad de ampliación de capacidad de estación de bombeo, incremento de la capacidad de los equipos de bombeo, modificación del árbol de descarga, incremento de capacidad del transformador y sistema eléctrico, implementación de un sistema de control de niveles que operen la bombas de manera automática. |

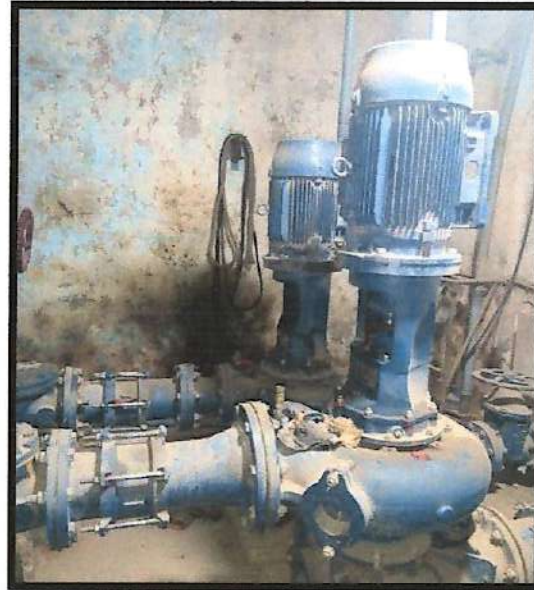
VISTA FOTOGRÁFICA N° 37: Estación de Bombeo

A continuación, se muestra el panel fotográfico de la estación de bombeo, la cámara seca y el cuarto de control eléctrico:

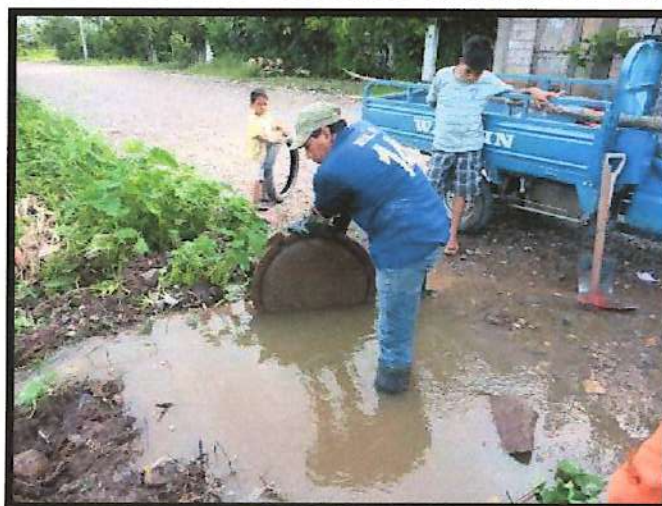
VISTA FOTOGRÁFICA N° 40: Rebose de buzón de Alcantarillado

Se puede afirmar que las aguas servidas de la ciudad de Aucayacu, responden a la caracterización de las aguas de desecho tipo doméstico, al no existir vertimientos industriales de importancia. Lo predominante en las descargas es la cantidad de sólidos en suspensión y detritos que ingresan a la red por los patios de las viviendas y por los buzones de la red pública, durante la época de lluvias.

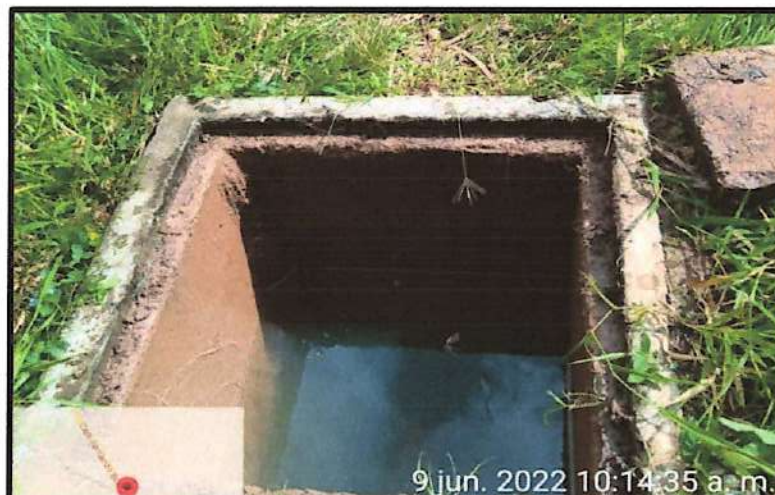
VISTA FOTOGRÁFICA N° 42: Alcantarilla en la Localidad de Aucayacu

Actualmente toda la zona drena libremente las aguas servidas; en la intersección del Jr. José Olaya y el Jr. Sargento Lores culmina hacia el río Aucayacu, Habiéndose proyectado en el expediente técnico inicial del sistema de alcantarillado de Aucayacu, que data del año 1994, la construcción de una estación de bombeo en el Jr. José Olaya.

Como es evidente deducir, la topografía del centro de la ciudad no ofrece las facilidades para una evacuación por gravedad y efectuar el tratamiento de las aguas residuales, para descargar hacia el río Aucayacu o Huallaga, por tal motivo va a obligar en el futuro proyecto de planta de tratamiento de aguas residuales a considerar el bombeo de los efluentes hasta el punto de vertimiento final de las aguas servidas con los consiguientes mayores costos de operación y mantenimiento.

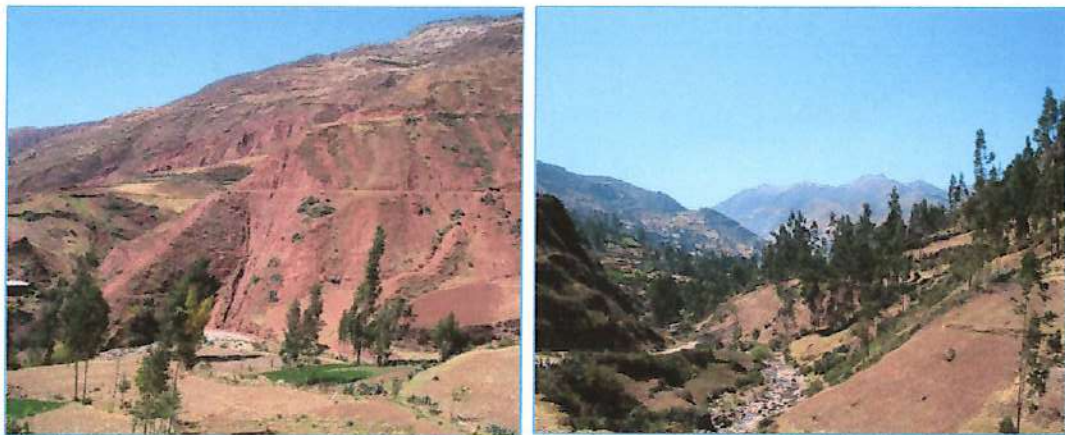
Imagen N°05

La cobertura vegetal de la cabecera y márgenes de la microcuenca del río Higueras son necesaria para la protección del suelo e infiltración natural del agua en el suelo y subsuelo; sin embargo, actualmente se encuentran en un proceso de deforestación, debido a la necesidad de la población para la comercialización de madera y habilitación de los suelos, con la finalidad de tener espacio para la construcción de viviendas y producción agropecuaria (cultivos a gran escala, ganadería, piscigranja). Lo antes mencionado es necesaria para la protección del suelo e infiltración natural del agua en el suelo y subsuelo.

Áreas Deforestadas en el Distrito de Yarumayo (Cabecera de Cuenca)

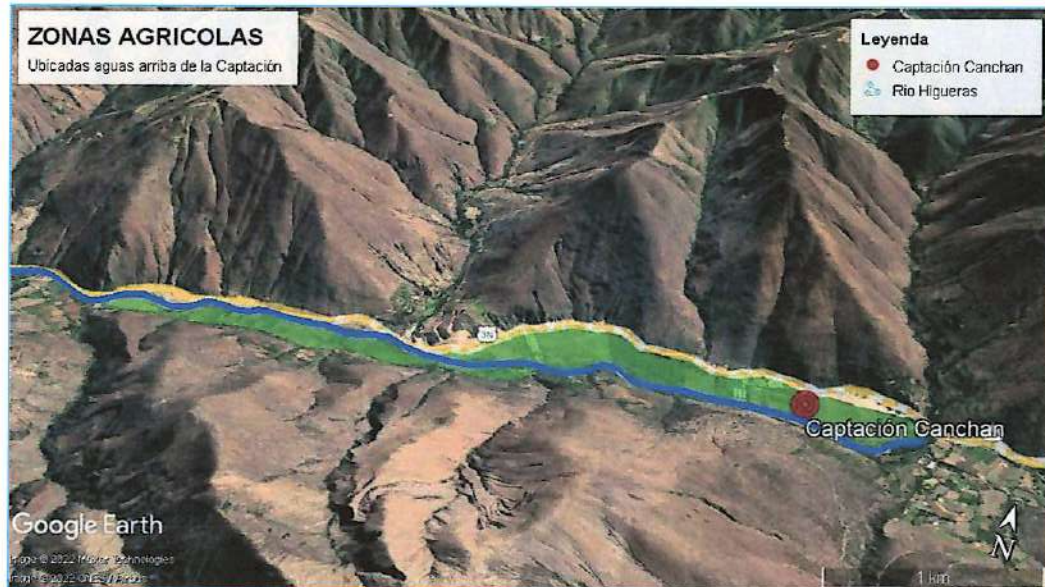
Imagen N°06
Zonas Agrícolas - Aguas Arriba de la Captación

La principal actividad económica de los centros poblados asentados en los márgenes izquierdo y derecho, y cabeceras del río Higueras, es la agricultura, lo cual se puede apreciar en la siguiente imagen:

La agricultura desarrollada por los pobladores aguas arriba de la captación y las afluentes del río Higueras, consiste principalmente en la utilización de abonos con altos contenido de fósforos y nitratos como fuente principal para el crecimiento de las plantas; asimismo emplean herbicidas, insecticidas y fungicidas para el control de plagas.

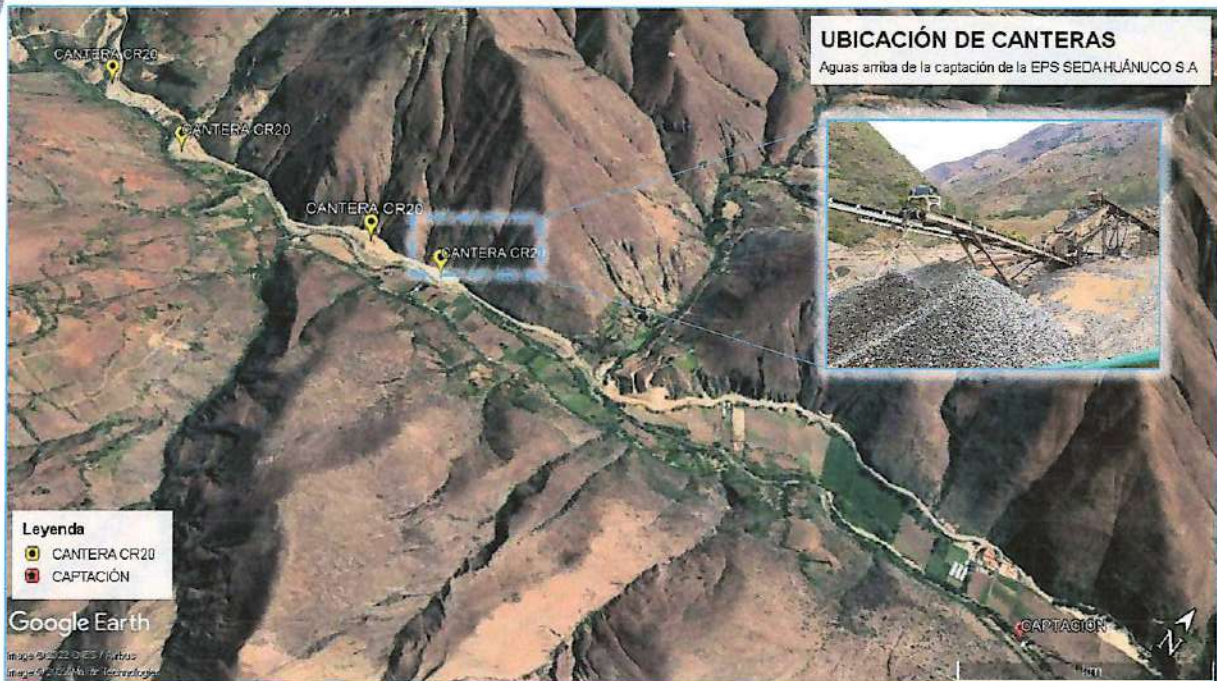
Imagen N°07

Ubicación de Canteras - Aguas Arriba de la Captación

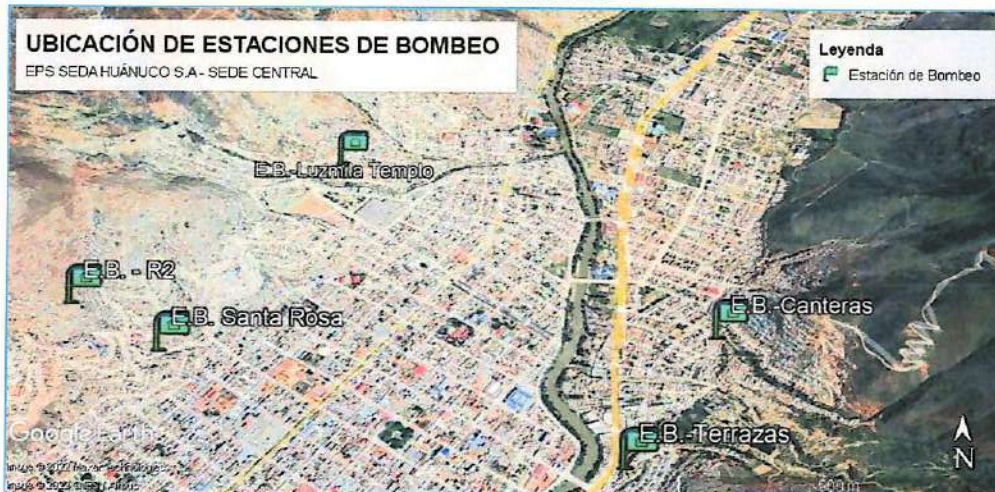
Imagen N°09

Ubicación de Estaciones de Bombeo de la EPS SEDA HUÁNUCO S.A. – SEDE CENTRAL

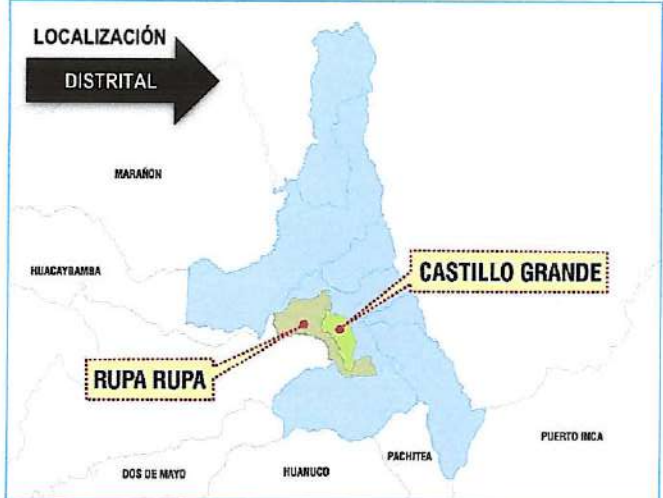
Imagen N°11
Localización de los Sistemas de la ESP SEDA HUÁNUCO S.A. – SUCURSAL LEONCIO PRADO

Los Sistemas de Abastecimiento de Agua Potable y Alcantarillado de la EPS SEDA HUÁNUCO S.A. – SUCURSAL LEONCIO PRADO, se encuentran ubicados:
