ACTA DE SESIÓN EXTRAORDINARIA N° 005-2022**SESIÓN EXTRAORDINARIA DE LA COMISIÓN DE DIRECCIÓN TRANSITORIA DE EPS SEDA HUÁNUCO S.A.**

Plan Maestro Optimizado

2022-2051

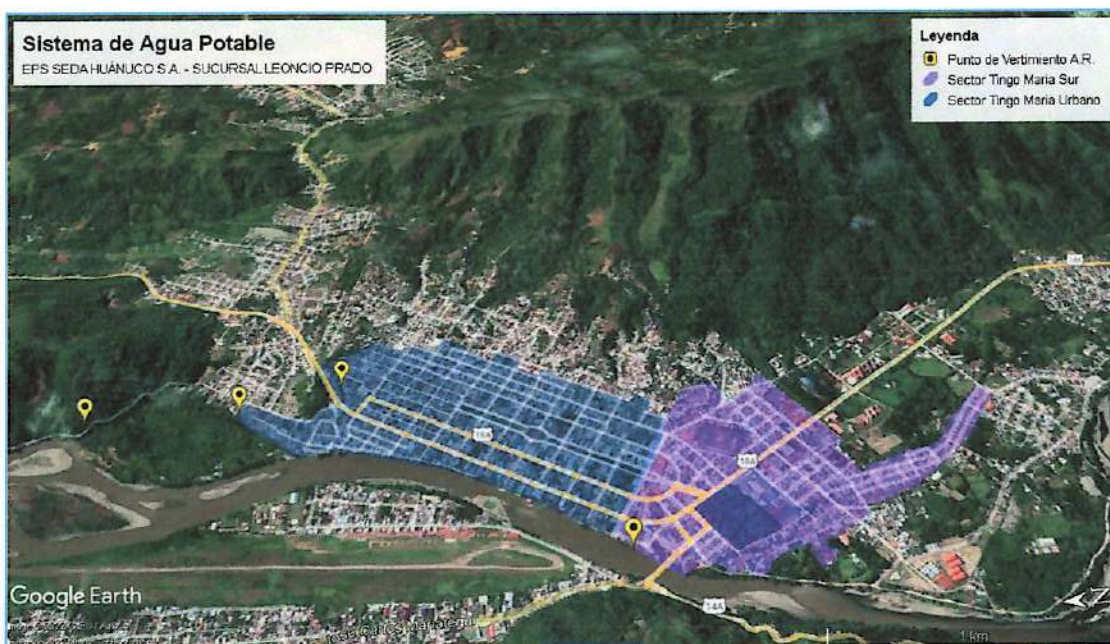
Imagen N°13 Sistema de Alcantarillado de la SUCURSAL LEONCIO PRADO

La ciudad de Tingo María posee un sistema de alcantarillado del tipo separativo, que de acuerdo a su funcionamiento se divide en descarga por bombeo y por gravedad; por tanto la evaluación se sectorizara en dos zonas, la primera ubicada al centro y norte de la ciudad, la cual recolectan las aguas servidas y por gravedad las conduce hasta una Estación de bombeo, de donde se elevan para ser descargadas en la quebrada La Moyuna, para finalmente desembocar en el río Huallaga; la segunda ubicada al sur de la ciudad recolecta, la cual dispone de las aguas servidas íntegramente por gravedad hacia el río Huallaga.

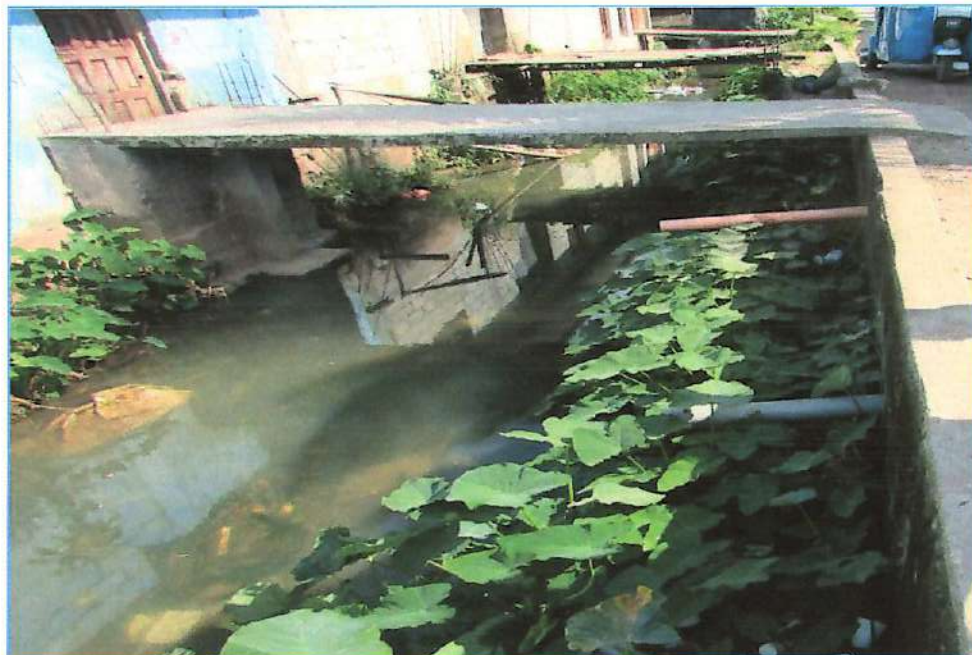
Imagen N°15
Puntos de Desagüe en la Quebrada Cocheros

La contaminación por aguas residuales se debe a que actualmente la quebrada cocheros, es receptora de múltiples desagües de las asociaciones de viviendas de Costa Verde, Zapotes, Brisas del Huallaga, Buenos Aires, Afilador; para posteriormente canalizar estas aguas hacia el río Huallaga, específicamente a unos metros del Caisson I, II y de Recarga.

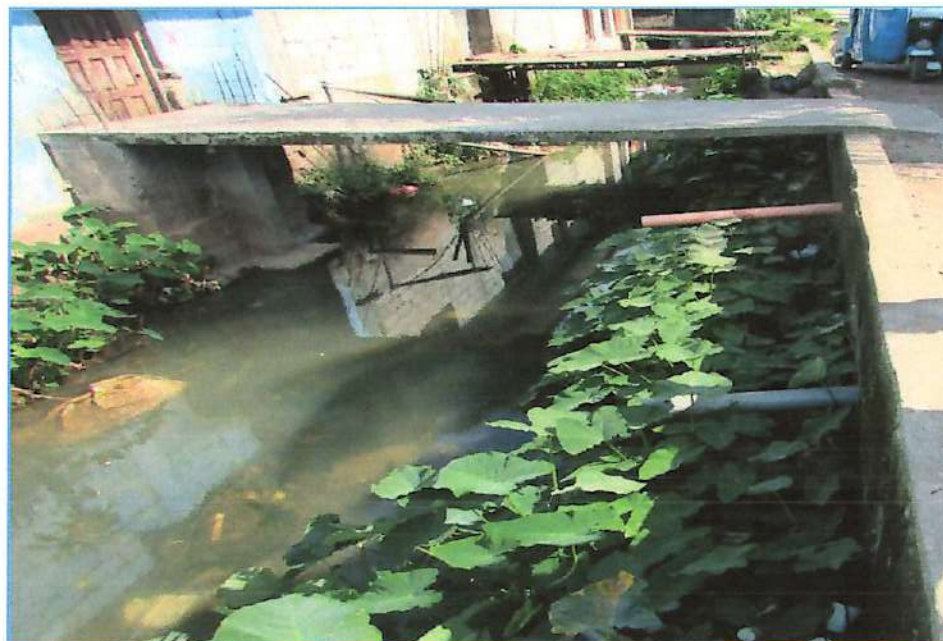
Imagen N°16
Contaminación de la Quebrada Cocheros

Debido a los resultados antes mostrado se concluye que los Caissons son susceptibles a contaminación por aguas residuales, ya que los tres Caisson tienen altos índices de coliformes.

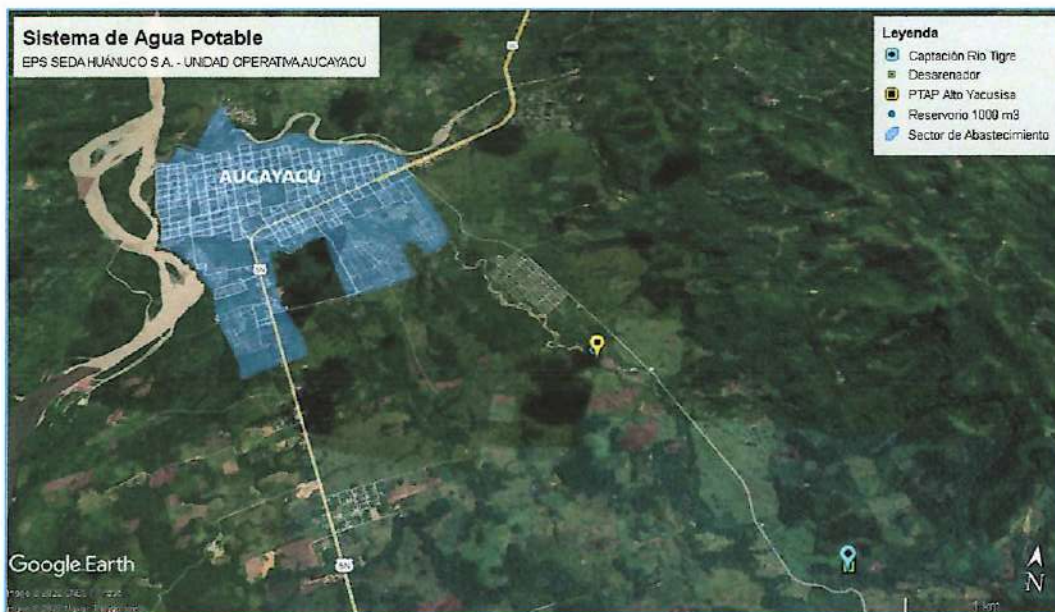
Imagen N°20

Sistema de Abastecimiento UNIDAD OPERATIVA AUCAYACU

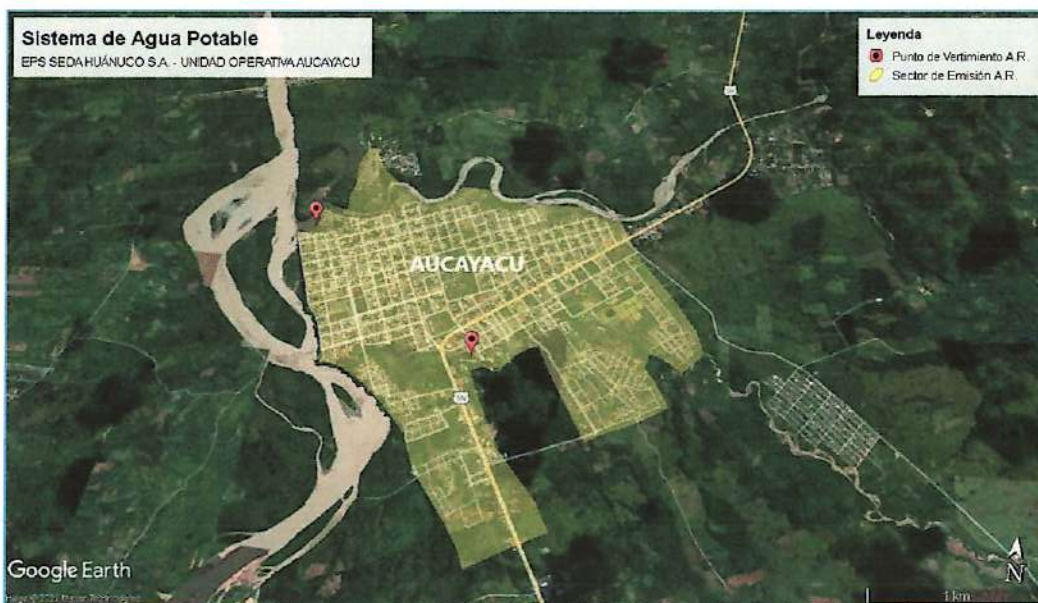
Imagen N°21
Sistema de Alcantarillado de la UNIDAD OPERATIVA AUCAYACU

La ciudad de Aucayacu posee un sistema de alcantarillado del tipo separativo, ya que de acuerdo a su funcionamiento se divide en descarga por bombeo y por gravedad, descargando directamente las aguas residuales al río Sangapilla y Aucayacu mediante dos (02) puntos de vertimiento. La evaluación de las redes colectoras y primarias se realizará a través de un único sector, de conformidad a la siguiente imagen:

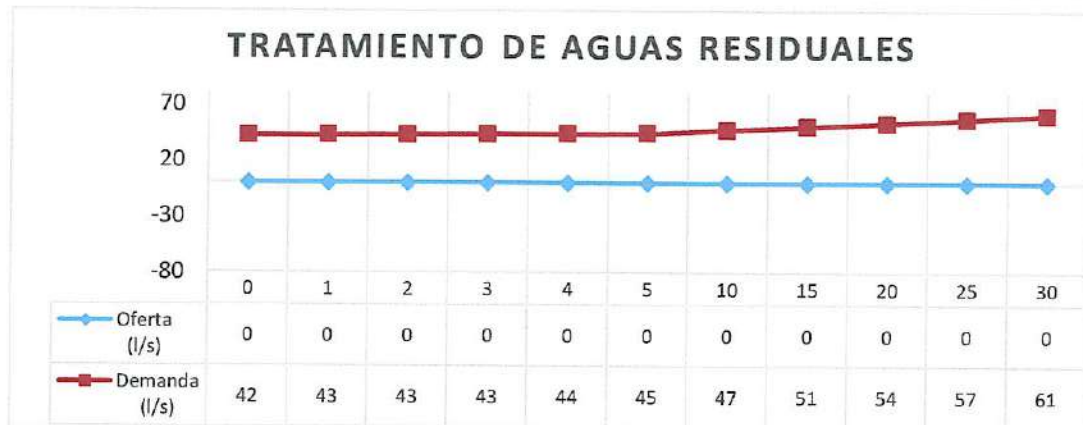
GRÁFICO N° 11: Balance Oferta – Demanda del Tratamiento de Aguas Residuales

De acuerdo al diagnóstico operacional, las aguas servidas de la localidad de Aucayacu son receptadas principalmente por el Rio Aucayacu, mediante dos (02) puntos de vertimiento originados por la carencia de una planta de tratamiento de aguas residuales, por lo cual la oferta de tratamiento es cero. Se identificó una demanda insatisfecha de 14 l/s.
